## Kombinerade post- och resgodsvagnar litt. DF1a.

## Kombinerade post- och resgodsvagnar litt. DF1b.

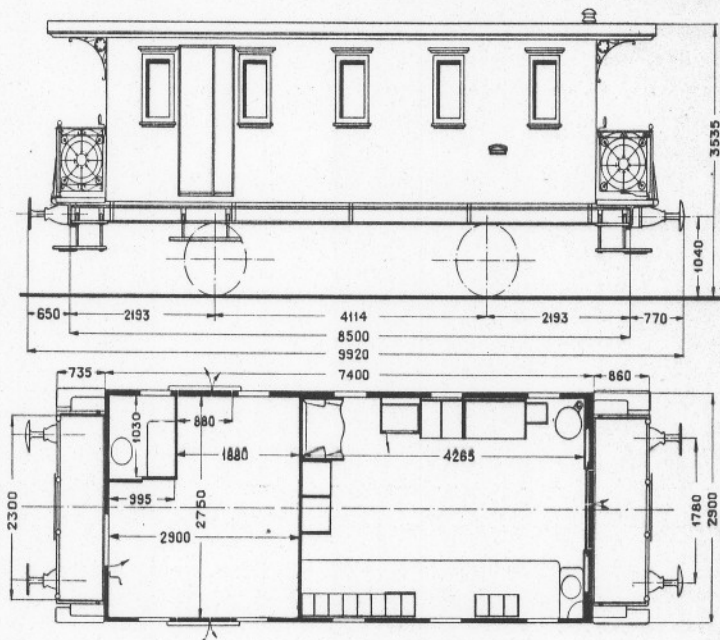
3 st. nr 819, 821, 1886. A.  
823. » »  
2 » » 860, 861. 1888. »  
5 st. Omändrade från litt. DC1a  
under åren 1920—1921.

821. Högtrycksångvärmeledning,  
system Lilliehöök.  
Övriga vagnar. Högtrycksångvärmeledning,  
system Storckenfeldt.  
Kamin.  
Provisoriskt dissousgasljus.  
Tryckluftledning.  
Vakuumledning.

Lastar 2 ton post.  
» 1,5 » resgods.  
Postrummets golvyta:  
11,1 kvm.  
Resgodsrummets golvyta:  
7,4 kvm.  
Vikt: 11,2 ton.

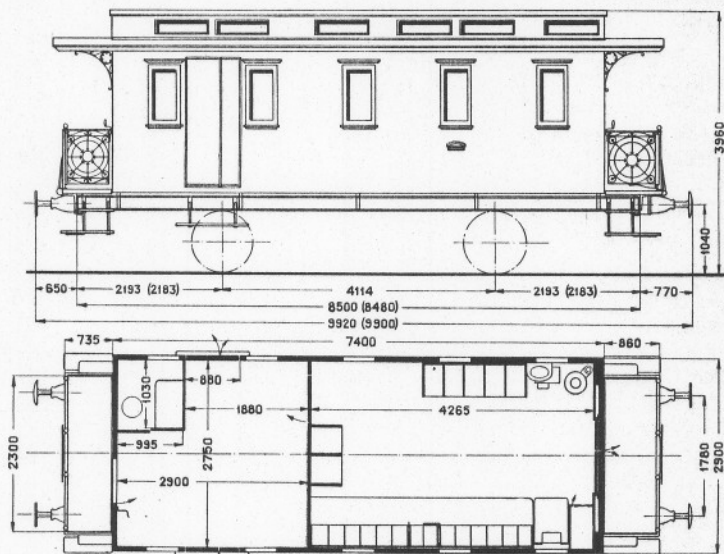
Resgodsavdelningen kan vid behov av ökat postutrymme sammanslås med postavdelningen.

4 st. nr 826, 842, 1887. A.  
846, 857. » »  
2 » » 866, 869. 1893. Lj.  
6 st. Omändrade från litt. DC1b  
under åren 1920—1921.

Högtrycksångvärmeledning, system  
Storckenfeldt.  
Kamin.  
Provisoriskt dissousgasljus.  
Tryckluftledning.  
Vakuumledning.

Lastar 2 ton post.  
» 1,5 » resgods.  
Postrummets golvyta: 11,1  
kvm.  
Resgodsrummets golvyta: 7,4  
kvm.  
Vikt: 12,2 ton.
